Szkoła Główna Gospodarstwa Wiejskiego
w Warszawie

Modelowanie numeryczne stanu zdefektowanych złączy konstrukcyjnych w budownictwie wielkopłytowym

Numerical modelling of the state of defective structural joints
in large-panel construction

Praca doktorska

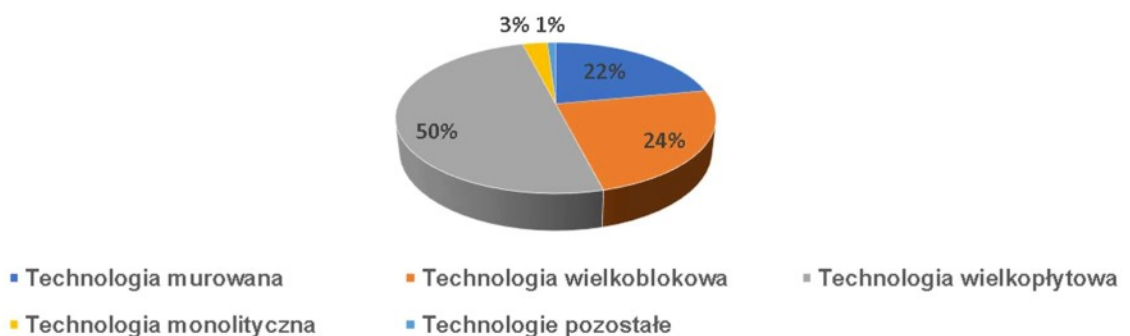
Rys. 3. Udział technologii realizacji w budownictwie mieszkaniowym wielorodzinnym w latach 1946–1992 [4].

Wybór tematu badań niniejszej rozprawy podyktowany był koniecznością oceny bezpieczeństwa złączy płyt zawierających defekty. Udział budynków wykonanych w technologii prefabrykowanej (technologia wielkopłytowa i wielkoblokowa) w budownictwie mieszkaniowym wielorodzinnym Polski wynosi ok. 74% [4] (Rys.3.). Dlatego należy założyć, że liczba złączy konstrukcyjnych, które powinny zostać poddane ocenie, jest wysoka. Opracowane narzędzie wspomagające ocenę bezpieczeństwa konstrukcji bazujące na wynikach uzyskanych z analiz numerycznych modeli obliczeniowych, może służyć jako pomoc podczas przeprowadzanych specjalistycznych przeglądów budynków.

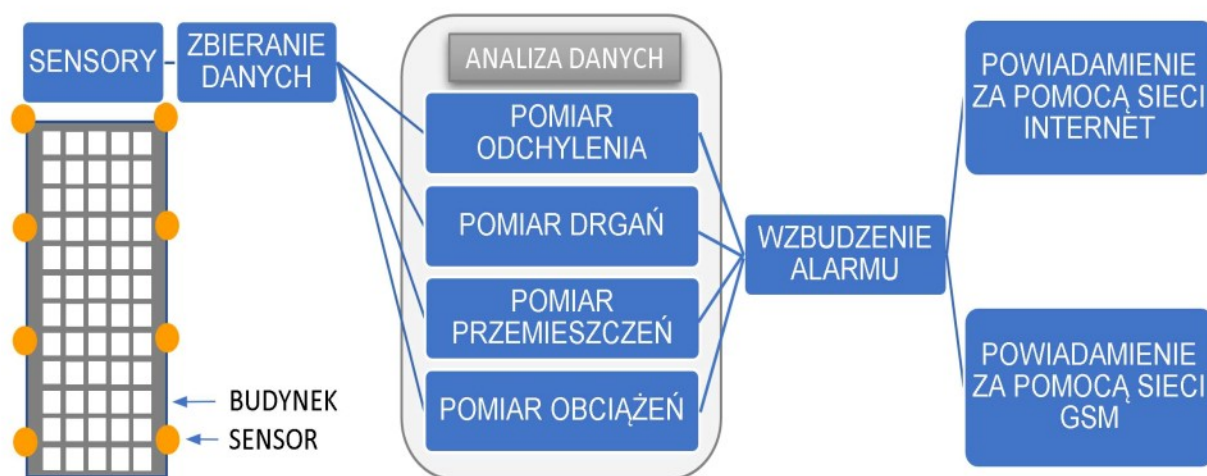
Rys. 15. Zasada działania systemu SHM w budynku wielokondygnacyjnym.

Systemy monitoringu strukturalnego, SHM (od ang. Structural Health Monitoring) dostarczają informacji o każdej istotnej zmianie lub uszkodzeniu występującemu w konstrukcji. Podstawowym celem stosowanie systemów SHM jest identyfikacja lokalizacji, rodzaju uszkodzenia i jego przyczyny. Pozwala to określić skalę nieprawidłowości i przewidzieć pozostały okres użytkowania konstrukcji. Przyczyny awarii mogą wynikać z czynników wewnętrznych, takich jak korozja, zmęczenie, starzenie oraz czynników zewnętrznych, takich jak: trzęsienia ziemi, obciążenia wiatrem i obciążenia udarowe. Propagacja uszkodzeń może następować z różną intensywnością. Przy niewielkich przyrostach skutki mogą być trudne do zaobserwowania. Przekroczenie poziomu granicznego może skutkować groźnymi konsekwencjami dla konstrukcji i osób przebywających w danym obiekcie. Wykrywanie uszkodzeń ma kluczowe znaczenie dla zapewnienia bezpieczeństwa konstrukcji przez cały okres jej eksploatacji. Metody monitoringu stosowane są coraz szerzej dla zapewnienia bezpieczeństwa różnym obiektom poprzez pozyskiwanie danych i analizę predykcyjną Rys. 15. Należy mieć na uwadze, że sam montaż czujników nie gwarantuje bezpieczeństwa. Muszą być one dobrane dokładnie do celu jaki mają spełnić. Ponadto, należy pamiętać o rozmieszczeniu zgodnym z zaleceniami producenta i projektanta systemu oraz o ich ograniczonej żywotności. W pracy [19] zbadano żywotność czujników stosowanych w systemach monitoringu i wykazano, że średni okres eksploatacji wynosił 10 lat. Autorzy proponują, aby stosować większą liczbę równomiernie rozlokowanych czujników, aby uzyskać ich obciążenie na zbliżonym poziomie, co pozwoli na wydłużenie okresu niezawodnej pracy.

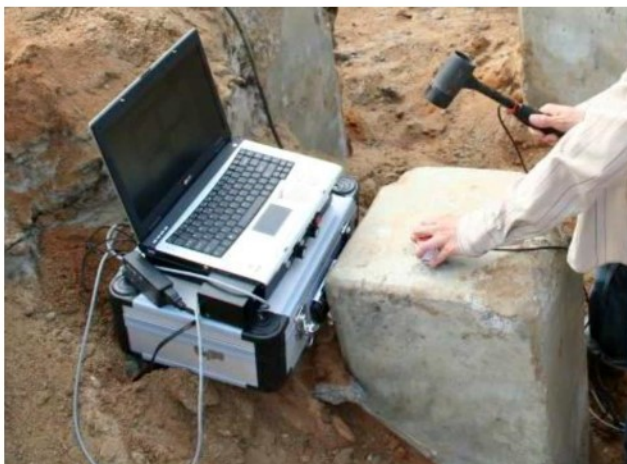
Rys. 19. Badanie ciągłości pali fundamentowych [48].

W niektórych sytuacjach nie ma możliwości swobodnego dostępu do każdego miejsca na badanym elemencie. Ograniczenie takie może wynikać z obecności wody lub gruntu. Jako przykład można podać badania fundamentów, pali (Rys. 19) [48] kolektorów (Rys. 21) [49], posadzek [50], ścian garaży podziemnych, ścian tuneli [51] oraz różnych elementów konstrukcyjnych obiektów hydrotechnicznych [52]. Zestawienie nieniszczących metod akustycznych pozwalających na badanie elementów dostępnych jednostronnie, wraz z określeniem celu badania i metod stosowanych kompleksowo przedstawiono na Rys. 22 [43].

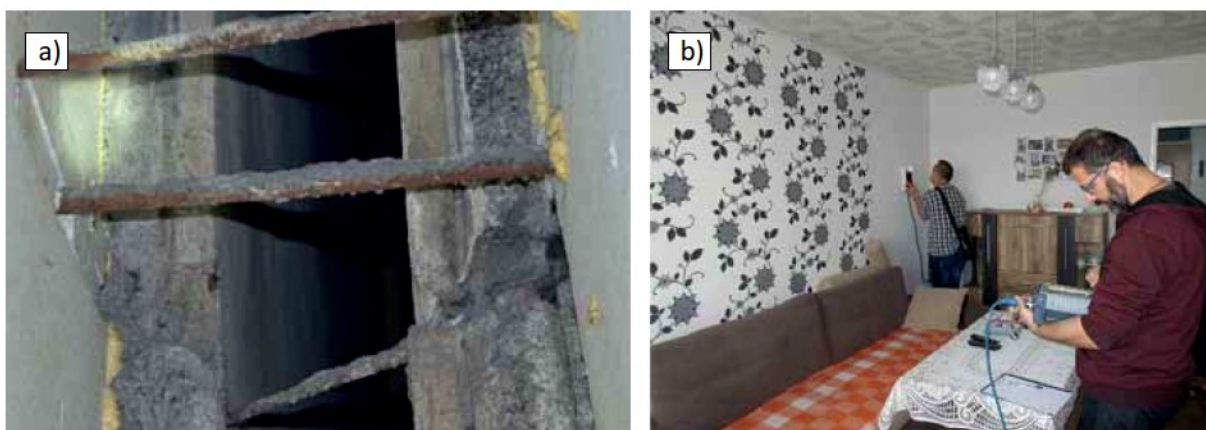
Rys. 29. (a) Pręty montażowe pozostawione z czasów budowy budynku prefabrykowanego, (b) Pomiar georadarem przestrzeni dylatacyjnej pomiędzy przegrodami pionowymi w budynku prefabrykowanym [61].

Metody radarowe opierają się emisji fali elektromagnetycznej, która w zależności od ośrodka, jaki napotka na swojej drodze, może przez niego po części przeniknąć, ulec rozproszeniu albo odbiciu. Zachowanie się fali zależne jest od właściwości dielektrycznych ośrodka, który napotka. Na podstawie sygnałów zarejestrowanych przez antenę zbiorczą powstaje falogram (Rys. 28). Metody te mają pewne ograniczenia w stosunku do opisanych wcześniej. Są uznawane za mniej dokładne oraz wymagają wstępnych pomiarów rozpoznawczych. Dużym utrudnieniem prowadzenia badań i interpretacji wyników jest brak zaleceń normowych. Nie jest możliwe ustalenie średnicy prętów zbrojeniowych a określenie grubości otuliny również nastęrcza wielu trudności [57], niemniej są przydatne w diagnostyce budynków wielkopłytowych (Rys. 29).

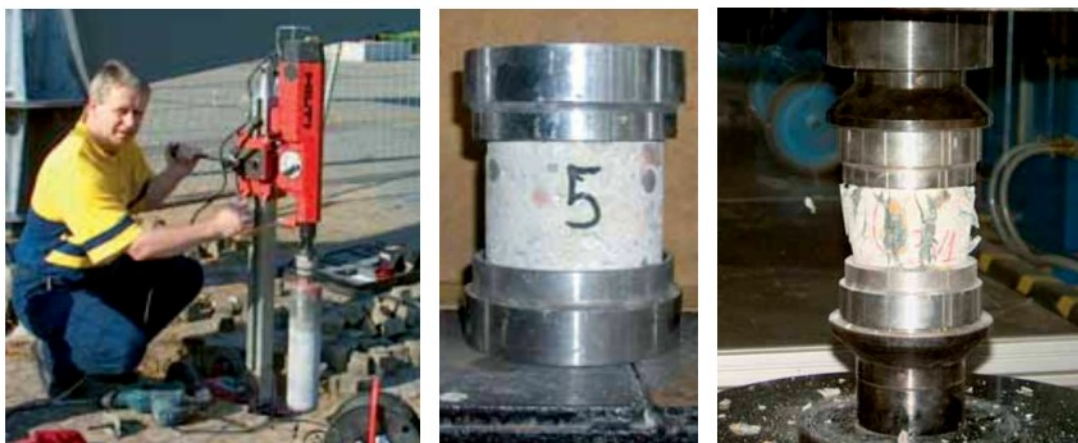
Rys. 30. Przygotowanie próbki oraz przeprowadzenie badania wytrzymałości na ściskanie [66].

Metody niszczące, mają na celu bezpośrednio określenie wytrzymałości betonu na ściskanie przy użyciu maszyny wytrzymałościowej w laboratorium Rys. 30. Badanie polega na pobraniu próbek rdzeniowych, przygotowaniu ich do badań, oznaczeniu wytrzymałości na ściskanie oraz opracowaniu zestawienia wyników badań wytrzymałości wraz z opracowaniem raportu [64] [65].

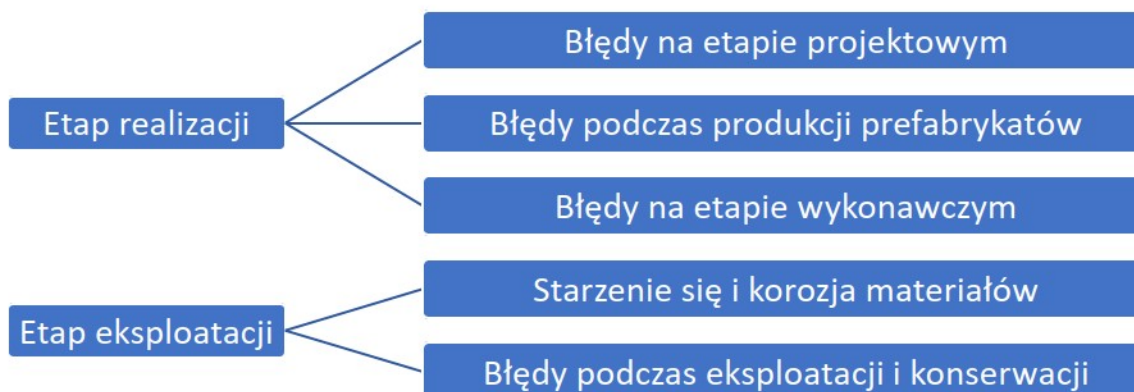
Rys. 32. Przyczyny i rodzaje uszkodzeń w budynkach wznoszonych metodami uprzemysłowionymi [15].

Zastosowane materiały, sposób produkcji, rodzaje połączeń, geometria i wymiary elementów sprawiają, że budynki w technologii wielkopłytywowej posiadają cechy odróżniające je od budynków wznoszonych w sposób tradycyjny. Oprócz typowych problemów mogących wystąpić podczas budowy i eksploatacji w budynkach z elementów prefabrykowanych występują usterki i uszkodzenia, które są związane ze specyfiką tego typu budownictwa (Rys. 32).

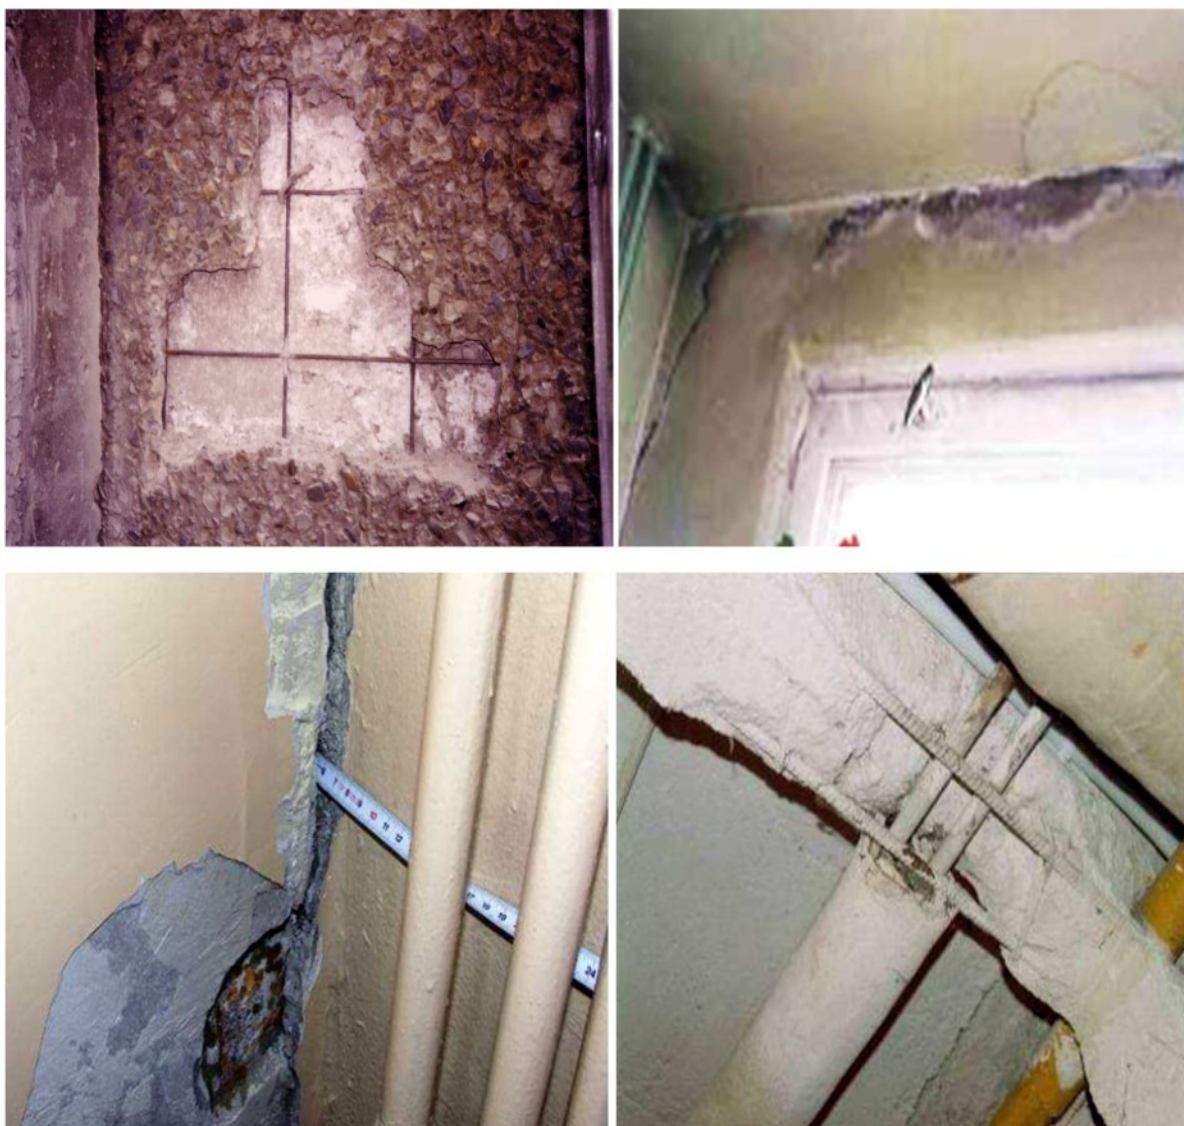
Rys. 34. Przykładowe uszkodzenia budynku przedstawione w pracy [95].

Badania konstrukcji przedstawione w pracy [95] wykazały wiele nieprawidłowości w zakresie wykonawstwa. Pod uwagę wzięto grupę 10 budynków mieszkalnych wzniesionych przez trzech różnych wykonawców w systemie W-70. Ocenie poddano całe budynki, w tym 2357 złączy konstrukcyjnych. Na podstawie wykonanych odkrywek i oględzin zaobserwowano wady (Rys. 34), które dla usystematyzowania podzielono według poniższych kryteriów:

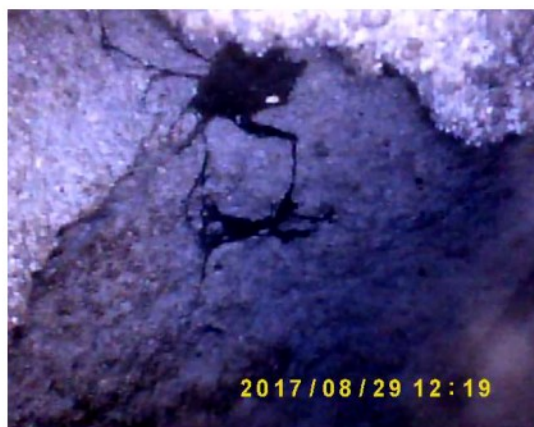
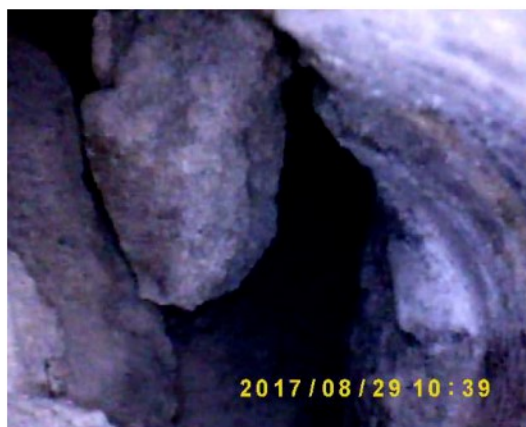
Rys. 35. Przykłady praktyczne występowania niejednorodności struktury wypełnienia złączy (tzw. „raków”) uzyskane z badań istniejących złączy konstrukcyjnych budynków wybudowanych w systemie Wk-70 (widok z kamery inspekcyjnej) [25].

Jednym z możliwych defektów złączy są tzw. „raki” w betonie, czyli puste przestrzenie w strukturze wypełnienia (Rys. 35) mogą być one zlokalizowane przy powierzchni lub wewnątrz elementu konstrukcyjnego [71], [104]. Raki powodują obniżenie sztywności i nośności złącza, a w konsekwencji innych elementów konstrukcyjnych. W sytuacjach, gdy dochodzi do odsłonięcia zbrojenia i bezpośredniego oddziaływania agresywnych czynników zewnętrznych, powstaje również zagrożenie korozyjne stali zbrojeniowej i obniżenie trwałości połączenia [71].

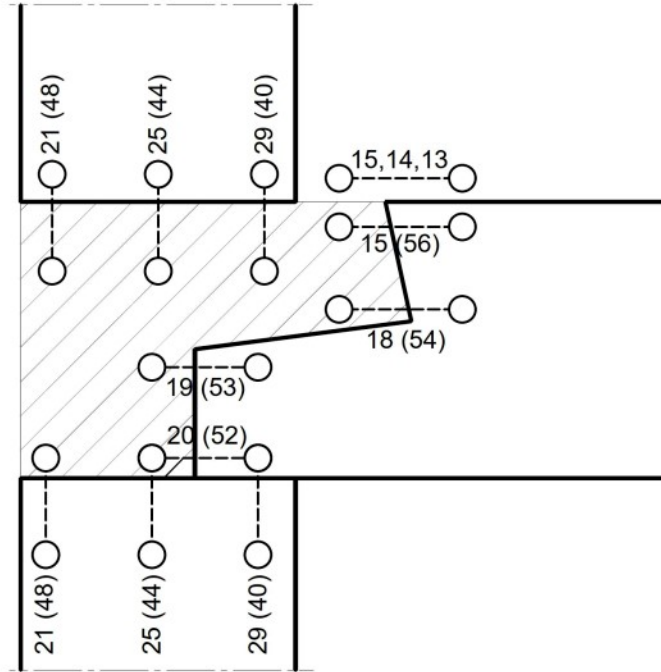
Rys. 65. Rozmieszczenie baz tensometrów nasadowych na powierzchniach bocznych złącza. W nawiasach podano numery baz z przeciwległej strony [142].

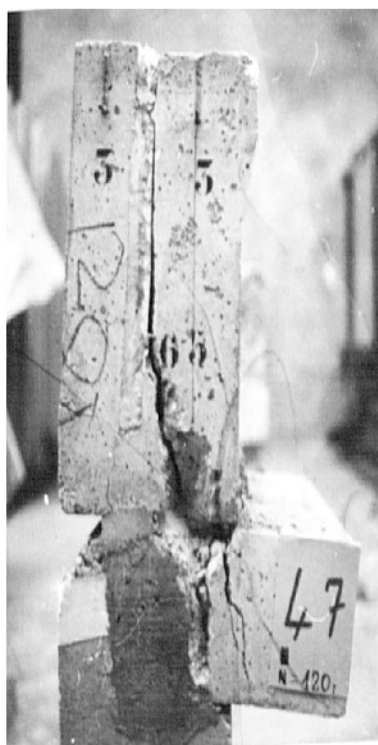
Rys. 66. Przykładowe zarysowania zestawu badawczego poddanego działaniu obciążenia [6].

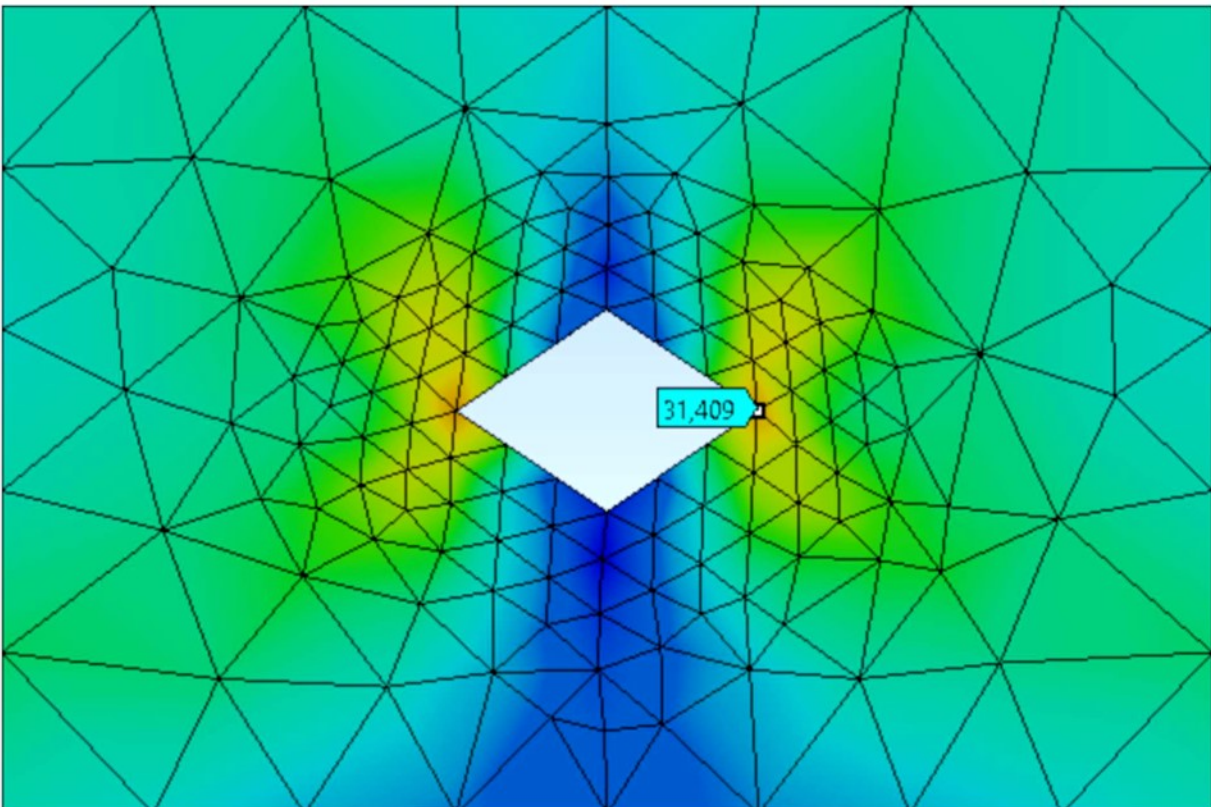
Rys. 78. Porównanie dokładności obliczeń w zależności od sposobu dyskretyzacji dla tych samych warunków brzegowych.

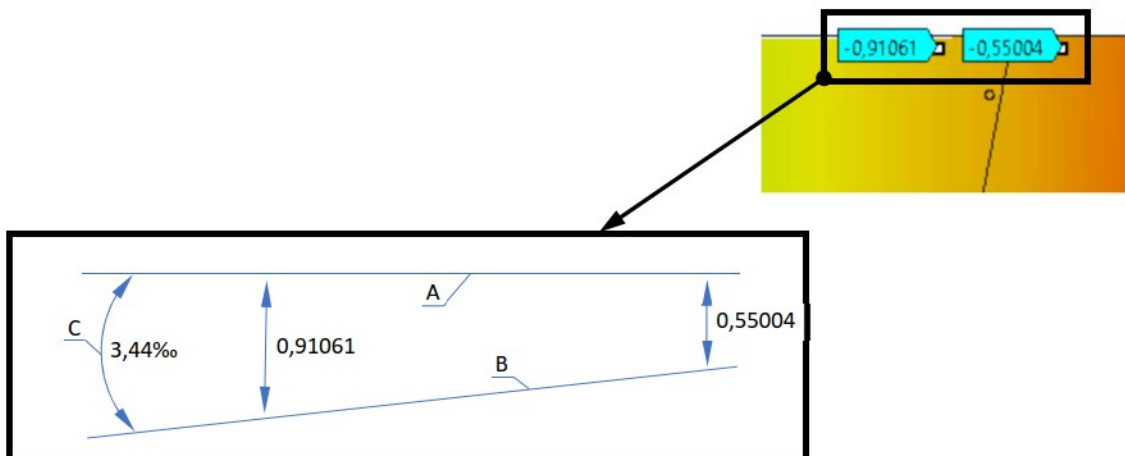
Rys. 83. Metoda obliczania kąta obrotu płyty stropowej na podstawie wyników z analizy numerycznej.
